# Maßnahmenkarte für die Gewässer Pulsnitz, Haselbach und Weißbach HQ<sub>20</sub> Möhrsdorf, Obersteina

<b>Auftraggeber</b>	Gemeindeverwaltung Haselbachtal - Bauamt Schulstraße 7a; D-01920 Haselbachtal
<b>Auftragnehmer</b>	Fugro Consult GmbH Süptitzer Weg 28A; 04860 Torgau
Lagebezug:	DE_ETRS89 / UTM - Zone 33
Landkreis:	Bautzen
Gemarkung:	Möhrsdorf, Obersteina
Höhenbezug:	DHHN92
Gemeinde:	Haselbachtal, Steina
Anlage-Nr.:	8.3

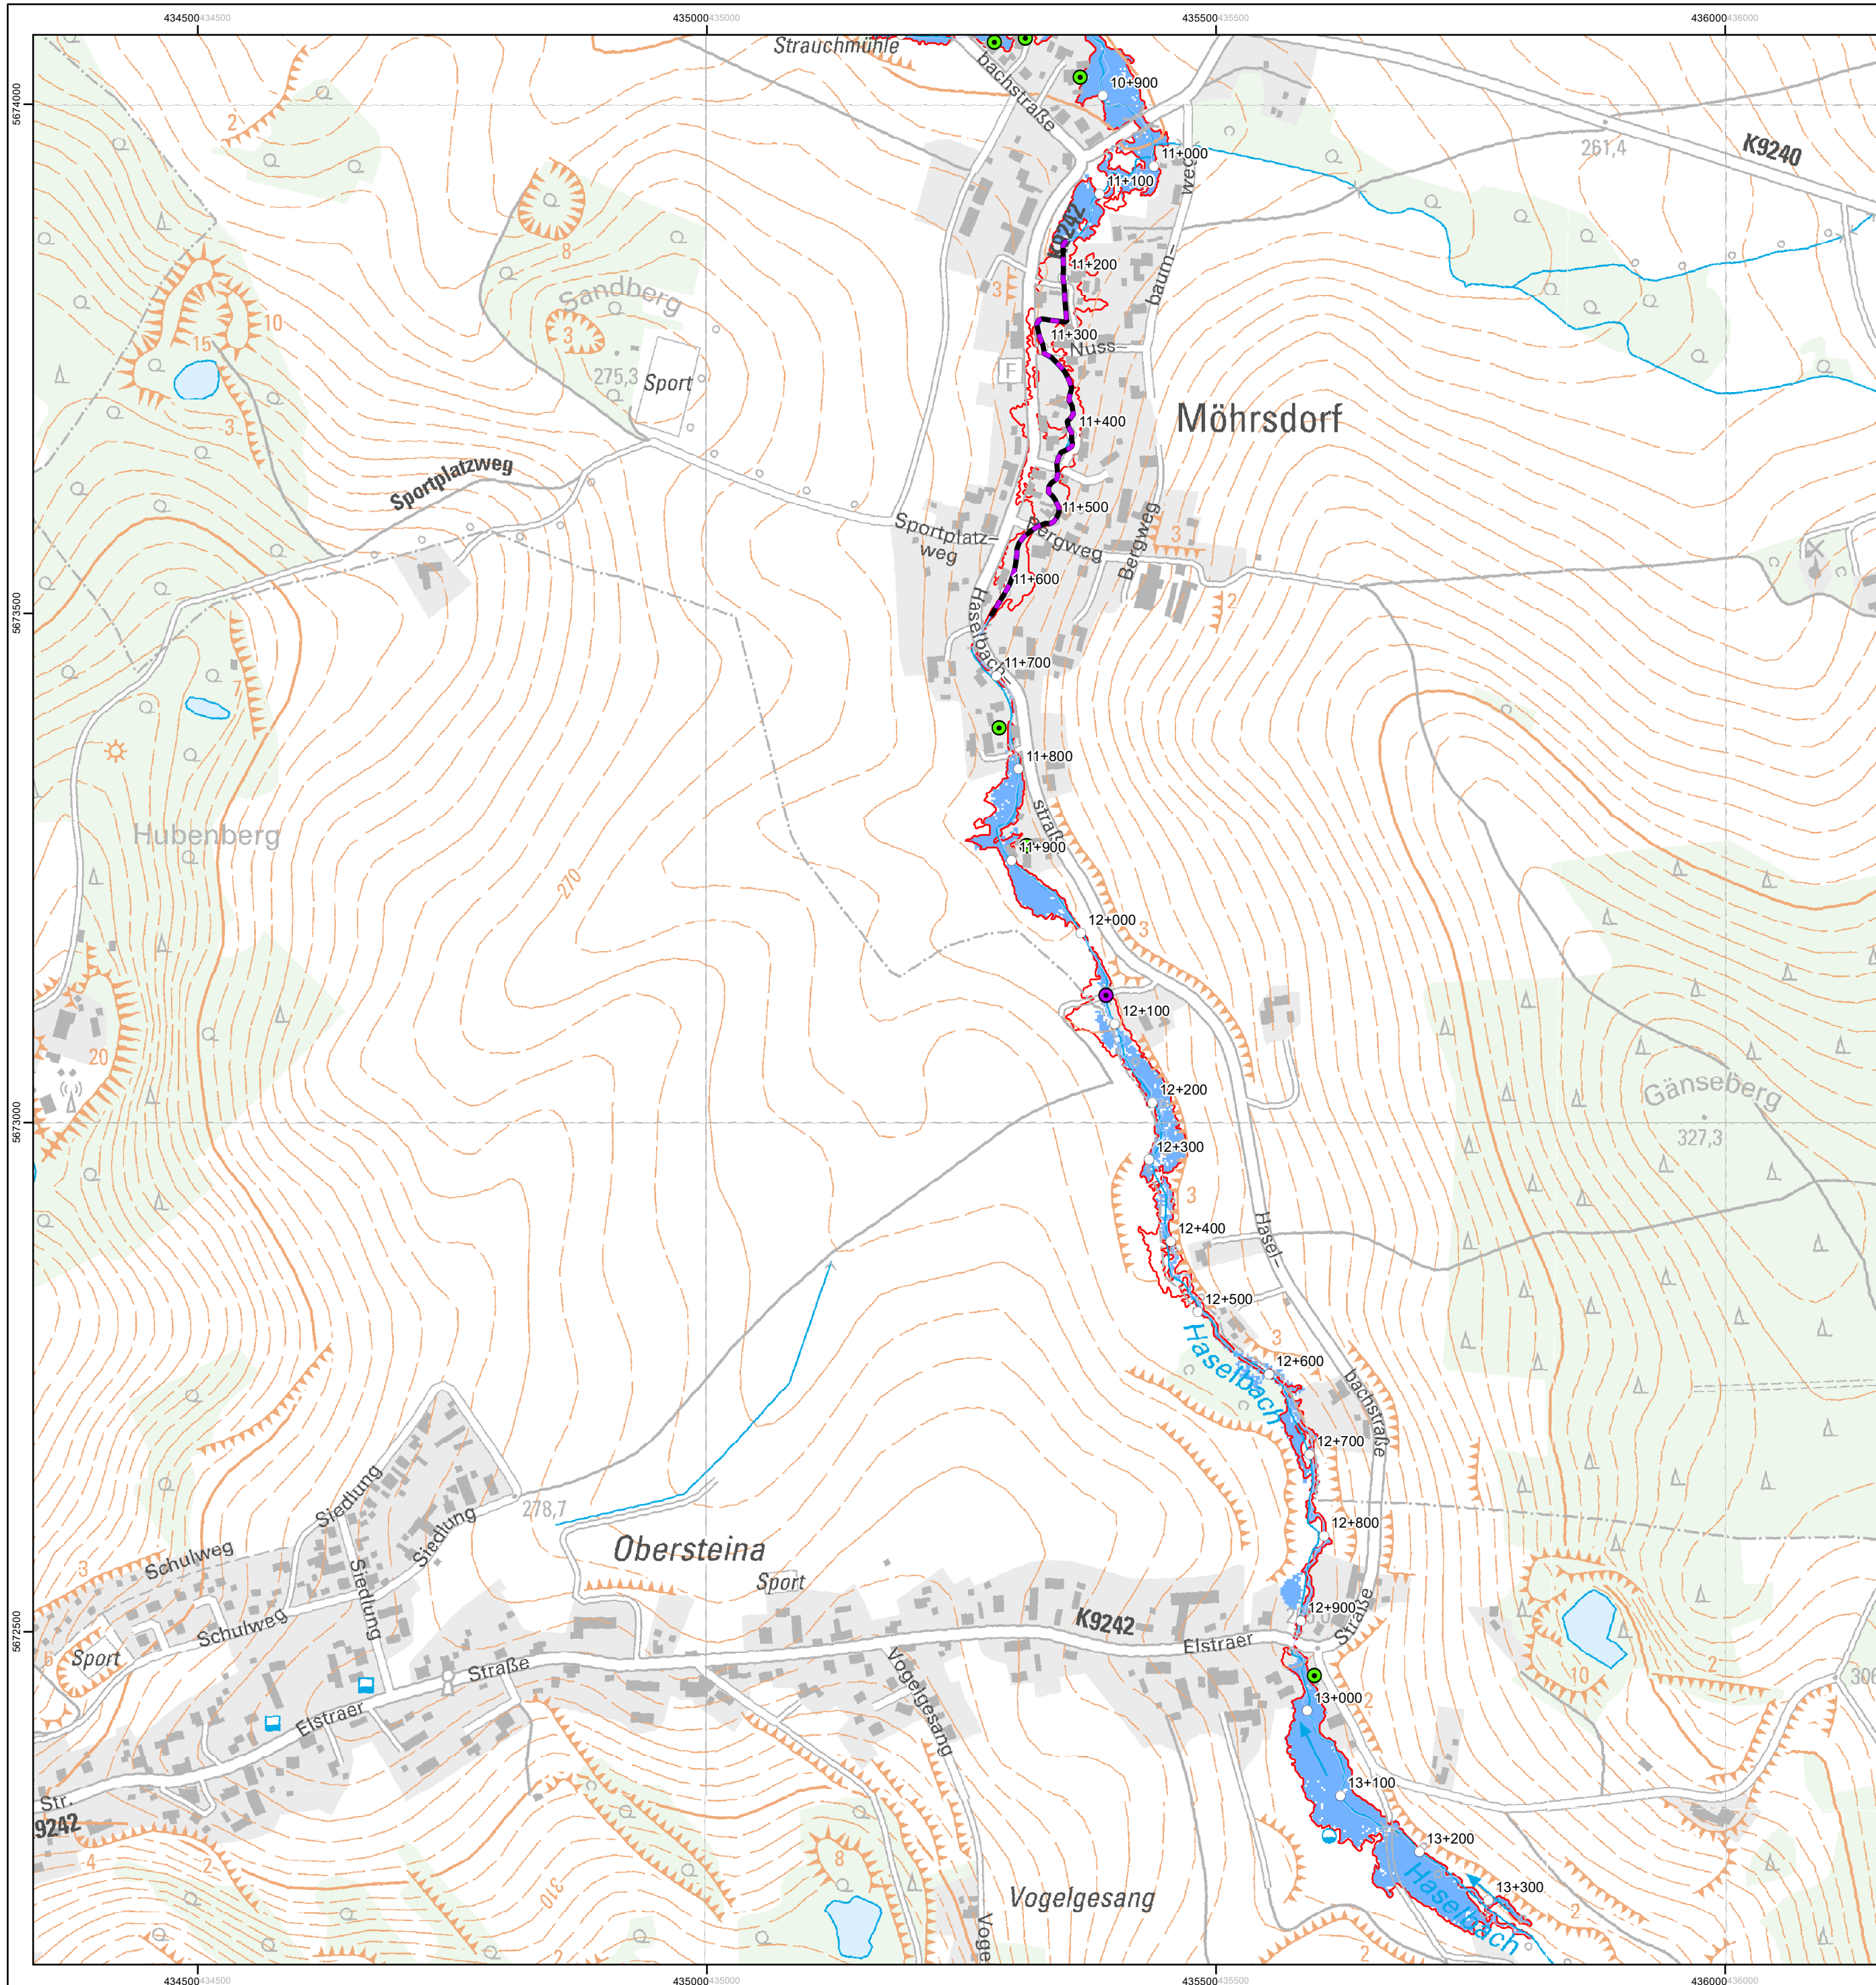
- Gewässerachse mit Stationierung
- Überschwemmungsgebiet HQ<sub>20</sub> für PLAN-Zustand (nur Hydrologie)
- Überschwemmungslinie HQ<sub>20</sub> IST-Zustand

- Erhöhung der Leistungsfähigkeit des Gerinnes
- Offenlegung des Gerinnes
- Gerinneneubau
- Verfüllung des Gerinnes
- Linienförmiger Hochwasserschutz
- Objektschutz
- Hochwasserrückhaltebecken
- Wiederherstellungsmaßnahme
